LUFTFARTSDIREKTORATET  
Avd. for Luftfartsinspeksjon  
FORNEBU-OSLO/Dep.  
Tlf. : Oslo (02) 12 13 40  
AFTN: ENFBYA  
Tlgr. : CIVILAIR OSLO  
Telex : 11032 Oslo

LUFTDYKTIGHETSPÅBUD  
(LDP)

BEECH  
SAMMENDRAG  
1946 - 1970

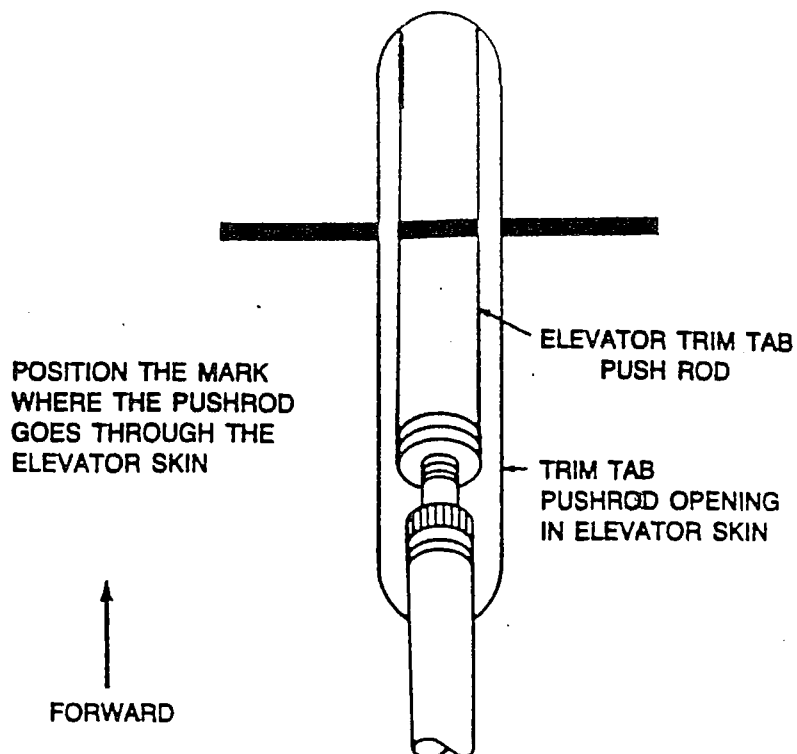
Pushrod Marking (Temporary)  
Figure 1

1. Elevator Trim Tab
  - a. VERIFY "0" (NEUTRAL) POSITION
    1. On Model 65-90, 65-A90, B90, C90, C90A and E90 airplanes, the elevator trim tab "0" (neutral) position is determined by observing that the alignment marks on the elevator trim tab pushrods align with the alignment marks on the elevator (See Figure 1 or 2 below), when the elevator is resting against the downstops.

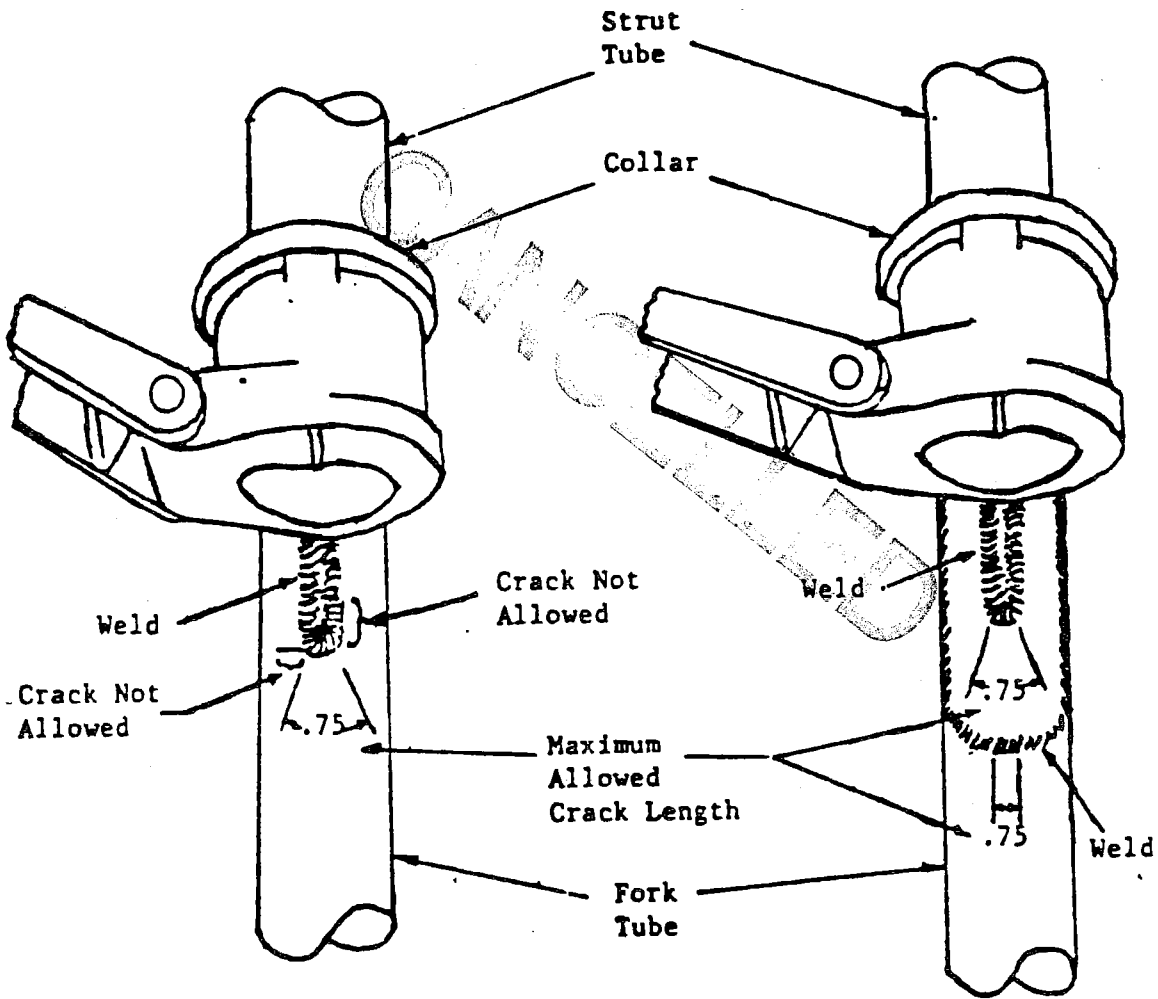
FIGURE 1

Foreta sprekkekontroll av neseleggsgaffelen i henhold til Beech Service Bulletin nr. 2102 Revisjon 2, eller senere revisjoner. (Se fig. 1 og 2 på baksiden)  
Skift ut defekte deler etter de kriterier som er angitt i denne SB.
