LUFTFARTSDIREKTORATET  
Avd. for Luftfartsinspeksjon  
FORNEBU-OSLO/Dep.  
Tlf. : Oslo (02) 12 13 40  
AFTN: ENFBYA  
Tlgr. : CIVILAIR OSLO  
Telex : 11032 Oslo

## LUFTDYKTIGHETSPÅBUD (LDP)

GENERELT  
SAMMENDRAG  
1946 - 1970

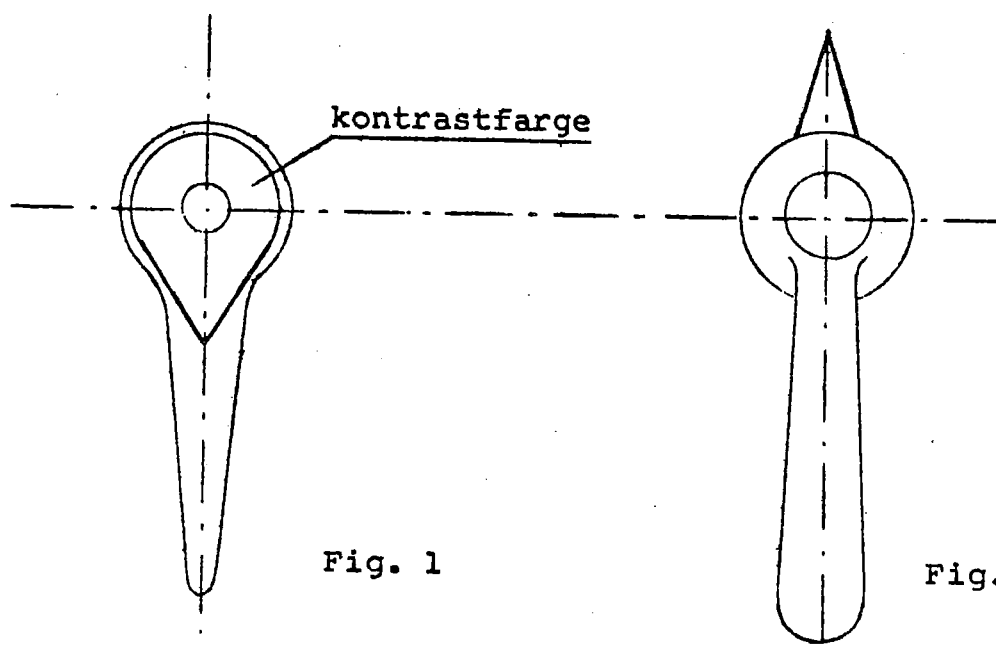
Fig. 1

På småfly er det to typer bensinkranvelgere, som ser nokså like ut. På den ene typen tjener armen som beveger kranen samtidig som viser, ref. fig. 1 nedenfor, og på den andre typen er det en spesiell viser, motsatt rettet av betjeningsarmen, ref. fig. 2.

Det viser seg at flygere som er vant med den ene typen kranvelger og kommer over i et luftfartøy med den andre typen, lett tar feil og stiller kranen 180° galt.

Luftfartsdirektoratet bestemmer derfor at kranvelgere av typen i fig. 1 skal merkes med en pil i tydelig kontrastfarge, som vist på figuren.

Merkingen skal være utført innen 1. mars 1971.
