Haukeland universitetssykehus

ROS-analyse – Landingsplass for helikopter

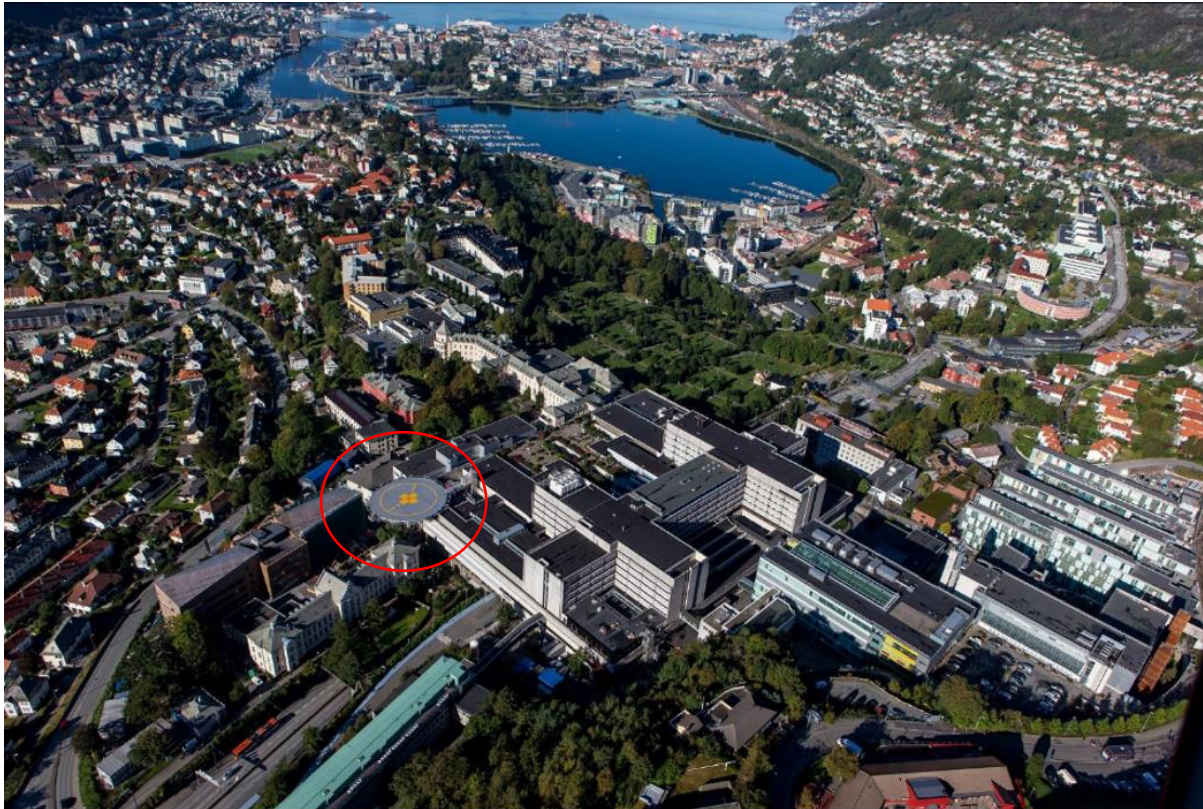
Helikopterlandingsplassen er et helidekk med stålfagverk som bærekonstruksjon. Den er plassert over 2. etasje på sentralblokken, som ligger sørvest på tomten til Haukeland universitetssykehus. Helidekket er 23,5 meter over bakken (77 m.o.h.). Fra plattformen blir pasientene fraktet via heis ned til 1. etasje og videre gjennom korridor mot akuttmottak og skadestue.

Figur 4: Oversikt over hvor helikopterlandingsplassen ligger på Haukeland Universitetssykehus [C].

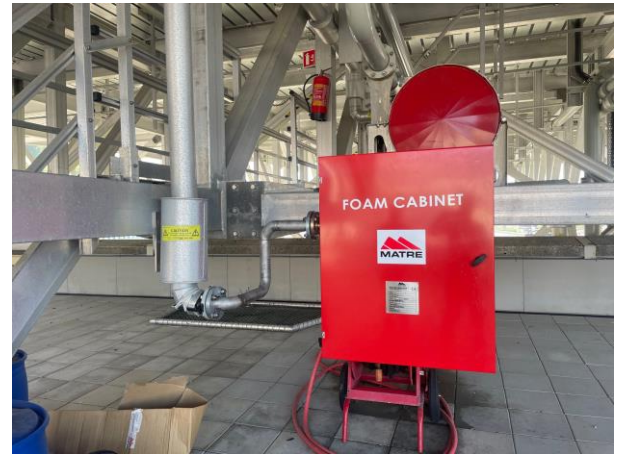
- Vann, skum og pulver (DAHR/Dual agent) slokkeanlegg på rampe. Det er nylig installert et skap med påkobling stigerør og skum rett ved helidekket, samt et skap under helidekket. Grennrør inn i skap vil bli isolert.

Figur 9: Nylig installert skap med påkobling til stigerør og skum, både ved og under helidekket (bilder er tilsendt fra leder for plasstjenesten Bergen helikopterlandingsplass).

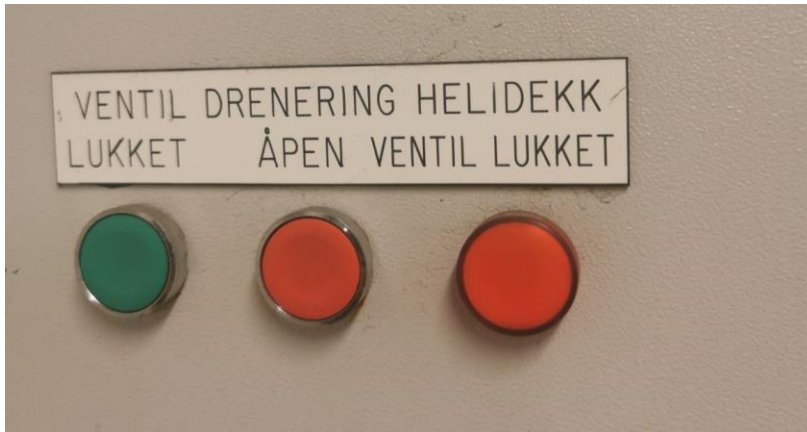
Figur 10: Knappene i pumperommet for å åpne/lukke ventil til avløpssystem (bilde er tilsendt fra leder for plasstjenesten Bergen helikopterlandingsplass).

- Dersom fuel-lekkasjen er i forbindelse med brann når pop-up systemet er startet, vil dreneringsventilen stenges automatisk og vannet går til en lukket dreneringstank. Ventilen må da åpnes manuelt fra pumperommet slik at eventuelle drivstofflekkasjer tømmes umiddelbart, se Figur 10. Dersom det er forurenset væske i tanken, vil væsken tømmes i en pumpebil så snart som mulig. Helikopterlandingsplassen er utstyrt i tillegg med glykolanlegg.

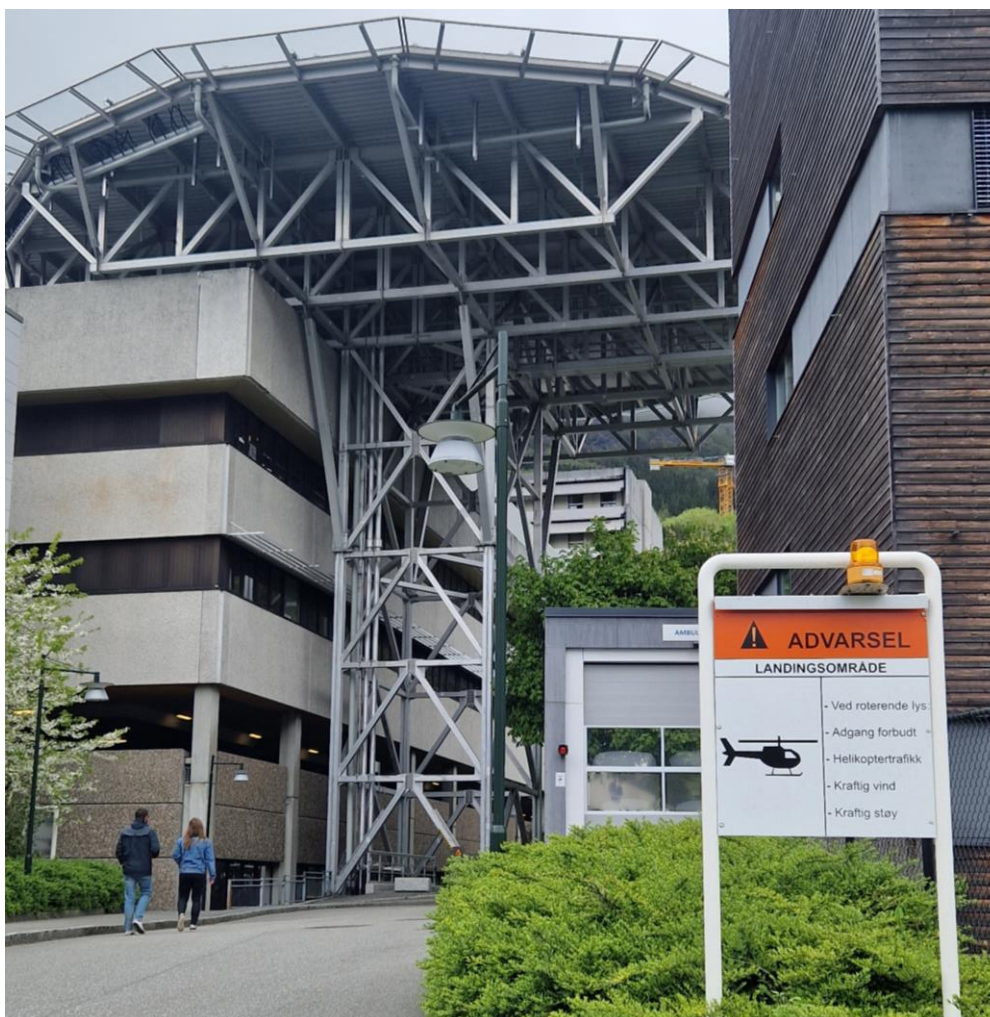
Figur 11: Varselskilt ved helikopterlandingsplassen på Haukeland (eget bilde).

- Alarmsystem for personer som beveger seg på veien under helidekket ved landing/takeoff fra AW101. Ved alle mulige veier (totalt seks gang/bilveier) inn til under helidekket er det plassert en skilt som varsler med gule blinklys ca. 4 minutter før landing/takeoff (ved kald landing kan det variere hvor lang tid det varsles før takeoff). I tillegg har det følgende tekst: «Advarsel, landingsområde. Ved roterende lys, adgang forbudt, helikoptertrafikk, kraftig vind, kraftig støy». Se Figur 11 under.
